## 福井水害後 1 年

One year after the Fukui Flood Disaster (2004/ 7 /18)

服部 勇<sup>1)</sup>  
(福井大学教育地域科学部地域環境講座)

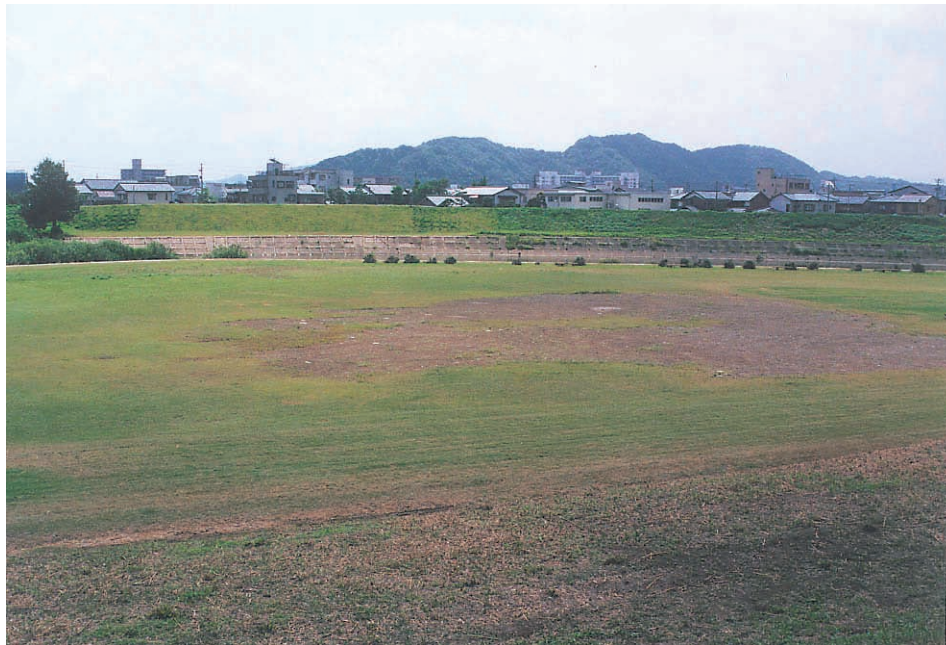
写真1: 復旧なった足羽川破堤現場。対岸の黄緑色の部分が破堤現場。手前の河川敷公園には、剥がれた芝の跡が残っている。

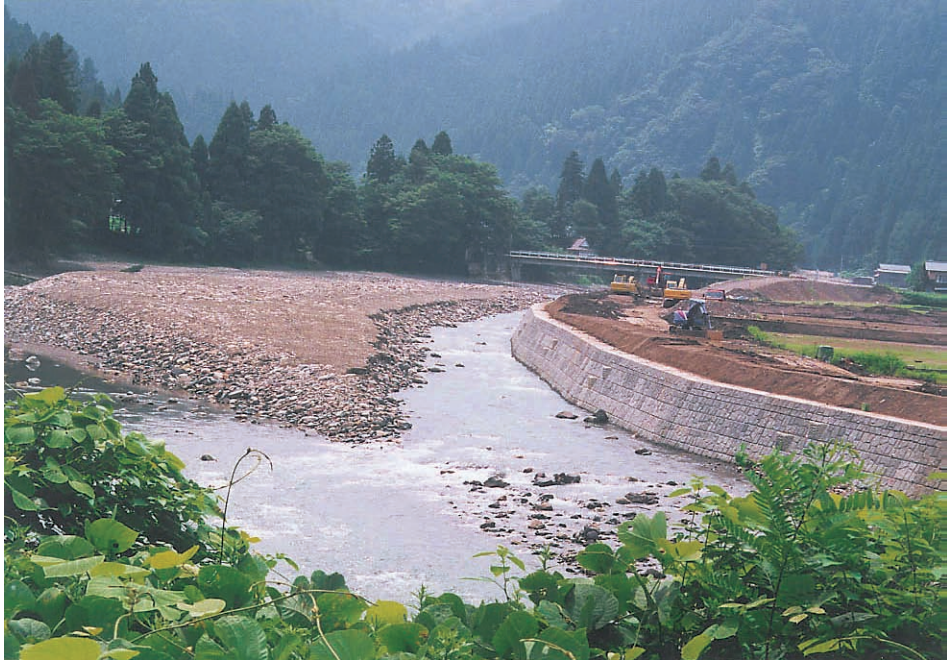
写真2：折立地区の足羽川。河川の復旧はほぼ完了しているが、河川内に残された砂礫は、今後下流へと流れていく。

豪雨時に大量の土砂が山地から吐き出され、足羽川に流れ込んだ。足羽川に流れ込んだ土砂は、浸食、運搬、堆積を繰り返しながら、下流に移動していったが、一部は中流部に堆積したまま残された。足羽川は、全体として見てみると、平衡河川になっていたと思われる。そのため、今回の豪雨でトータルで浸食を受けた部分には今後土砂が堆積し、堆積した部分は浸食を受ける。福井市中心部では、

足羽川河床を2 m程掘削する計画になっている。河床が2 m低くなれば、その分を補うように、上流から土砂が流入する。少し長いスパンで見れば、最終的な平衡に達するまで、土砂が下流へ下流へと移動していく。

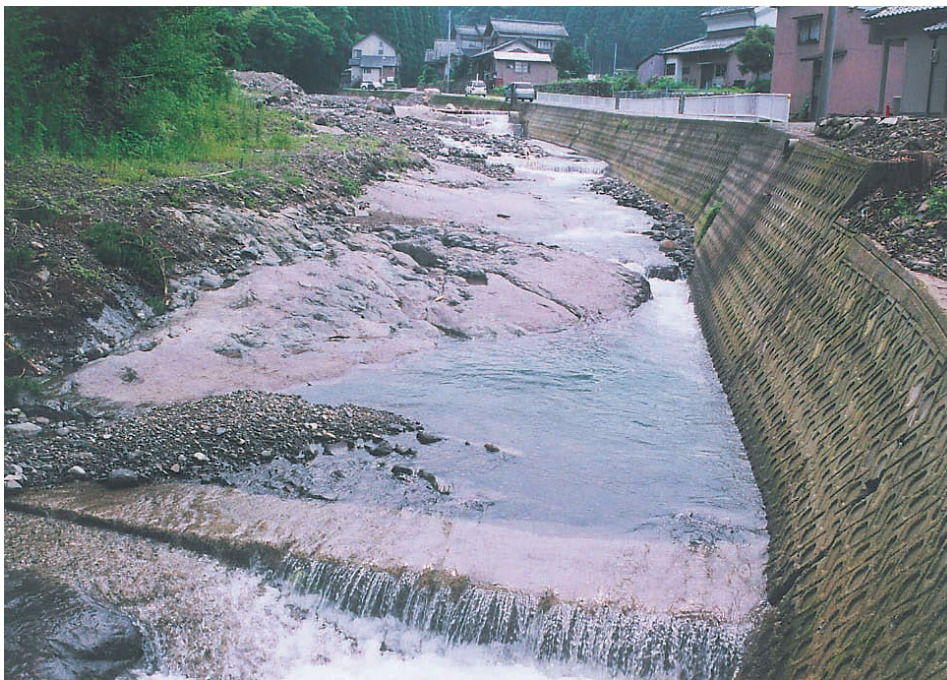
写真3：浄教寺地区の一乗谷川。水害前は土砂に埋まっていた河川岩盤が現在は露出している。今後上流から流れてくる土石により再度埋没するかも知れない。

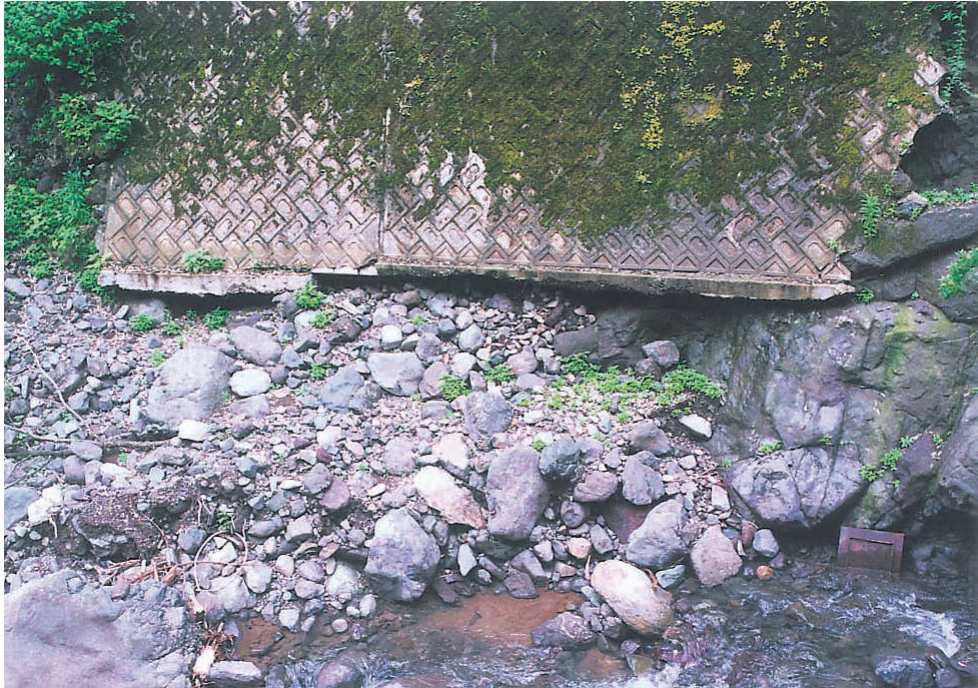
足羽川下流部で河床が2 m低くなると、やがて中・上流部でも2 m河床が低くなる。中流部では、足羽川の兩岸には護岸壁が設置されている場合が多い。護岸壁が岩盤上に設置されている場合は問題ないが、護岸壁の下部が土砂であると、その部分はやがて流出し、護岸壁が浮き上がった状態になり、護岸壁の崩落の原因となる。このことを防ぐには、土石流下防止の堰堤の設置が有効である。

**写真4**：河床の土石が流出し、浮き上がった護岸壁（浄教寺地区）。今後も土砂が運び去れることにより、あちらこちらでこのような護岸壁の浮き上がりが発生するであろう。

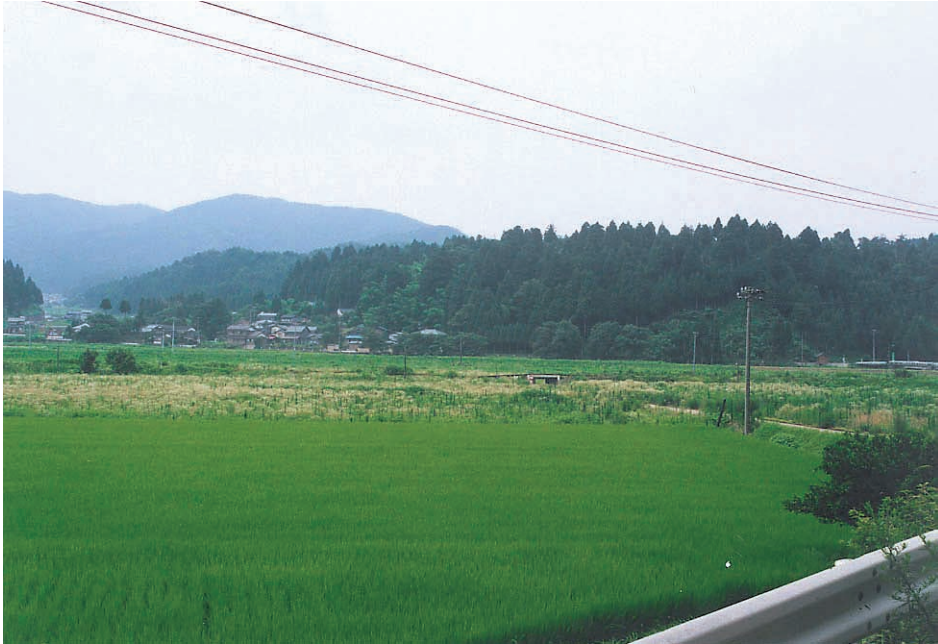
今回の豪雨による洪水は足羽川中流部のあちらこちらの谷底平野に流れ込み、土石・土砂を堆積させた。谷底平野中の田畑も洪水に襲われた。田畑の位置により、水だけが流れ、何も堆積しなかった田畑、薄く砂が堆積した田畑、厚く砂が堆積した田畑、さらには、土石が厚く堆積した田畑がある。手入れにより、再耕作可能な田畑は美しい田畑になっているが、厚く土砂・土石が堆積した田畑は放置され、うっそうとした雑草が丈高く伸びている。このような田畑は再利用が困難である。

写真5：美山町高田の足羽川谷底平野。手前は稲が見事の生育しているが、写真中央は田圃が放棄され、雑草が生い茂っている。この部分は土石が流れ、堆積した部分。

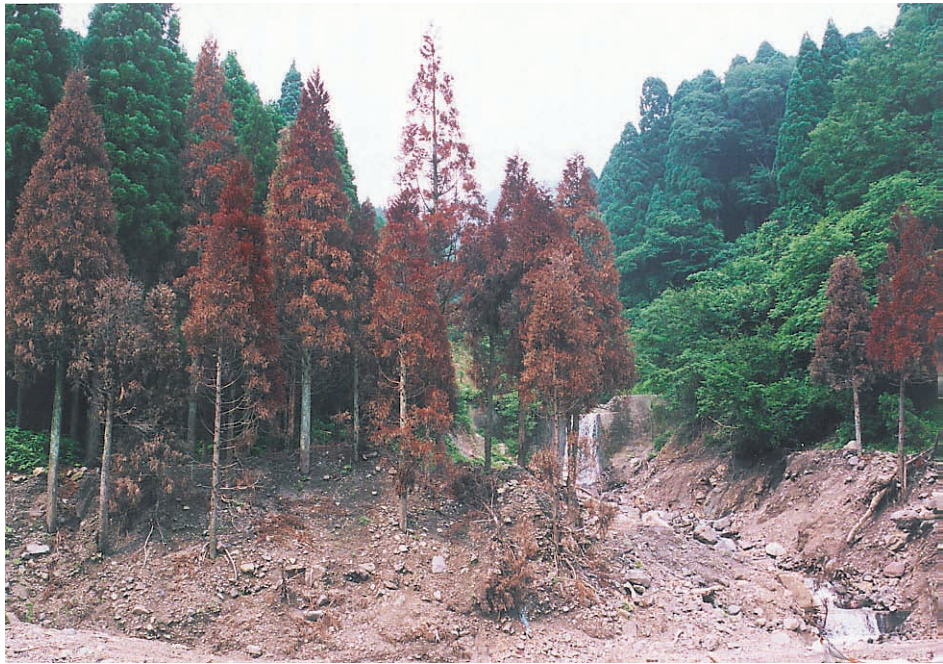
山地部では、土石流が多発し、豪雨直後にはその痕跡が爪による引っ掻き傷のように見えたが、現在では、草が生い茂り、遠くからは山腹の土石流の痕跡は見えなくなっている。その一方で、豪雨直後には元気そうに見えた杉が多量に枯れているところがある。足羽川両岸で泥水に打たれた杉、溪流

写真7：土石流に打たれて枯れる杉（池田町水海）。

の出口で土石流に打たれた杉は相当高い確率で枯れ死している。山腹の杉には枯れ死が殆ど見られないので、杉の枯れ死は泥水に打たれたことあるいは土石流に打たれたことが原因と思われる。しかし、死に至るプロセスの詳細は不明である。

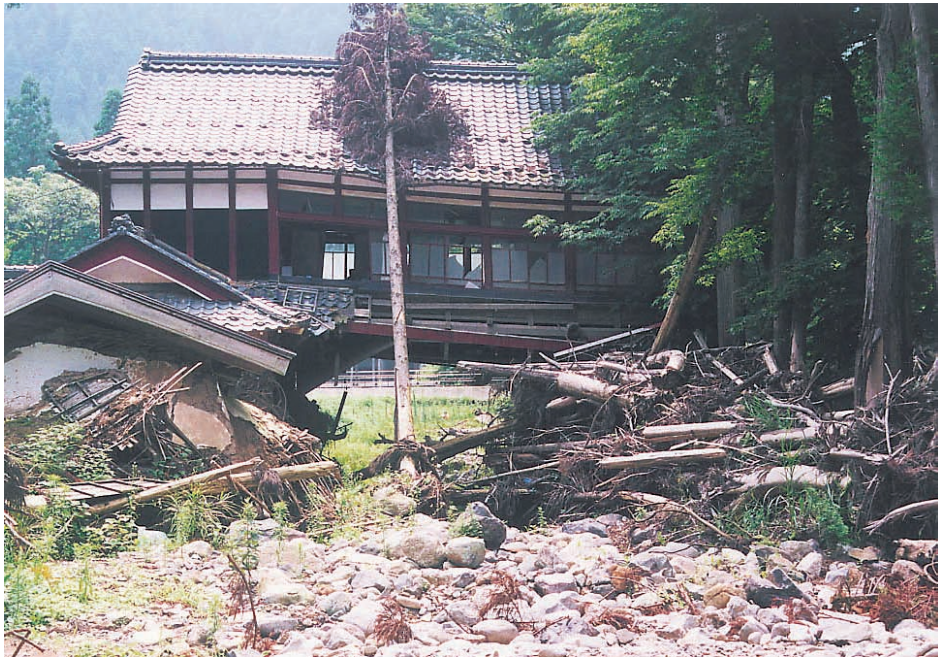
豪雨直前まで、平和な生活を送っていた住居に突然土石流が襲い、いくつかの住居が破壊された。池田町松ケ谷では、土石流が部子川の出口にあった住居の中央をえぐり取った。

住居の1階部分の中央が完全に無くなり、住居の2階部分だけが残り、トンネルのような状況になっている。この住居は使用不可能であり、いずれは撤去されるであろうが、現時点では放置されている。

写真9：土石流に襲われ、一階部分がトンネル上になった住居。池田町松ケ谷

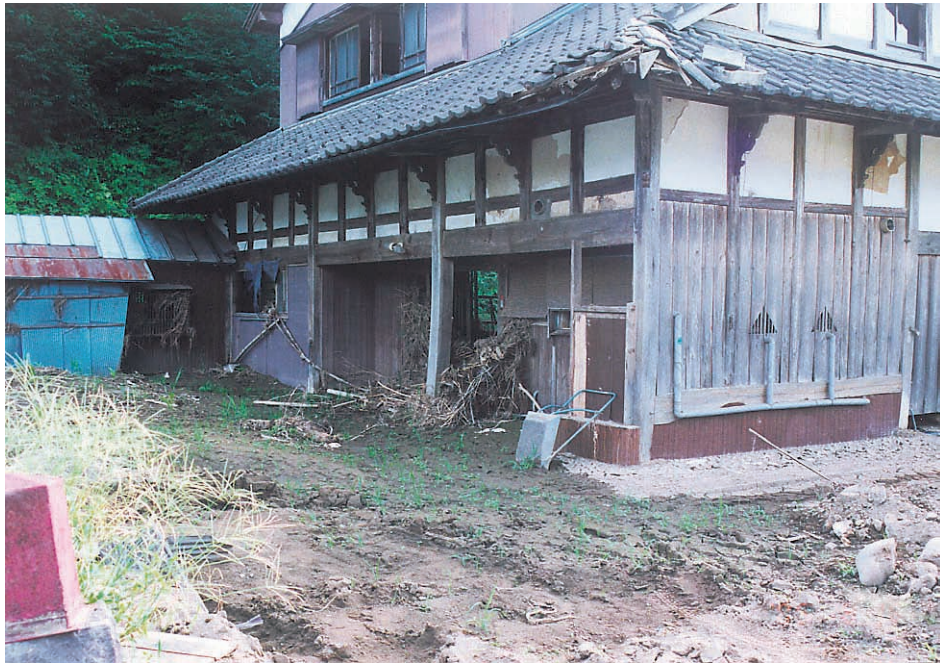
豪雨直後に発表された全壊家屋数は66戸であり、半壊家屋数は135戸である。水害直後の調査で、流出した家屋、倒壊した家屋に分類されたものは当然撤去される。倒壊しなかったが、大きな被害を受けた家屋は、豪雨直後に撤去されたもの、時間をおいて撤去されたもの、また、大規模修理をして再利用されたものがある。既に老朽化しており、前回に分類されなかったが、水害を機に建て直しをする場合もある。

**写真10：**足羽川から溢れた泥水に浸された住居。この住居は水害後しばらくはそのままであったが、最終的に撤去された。

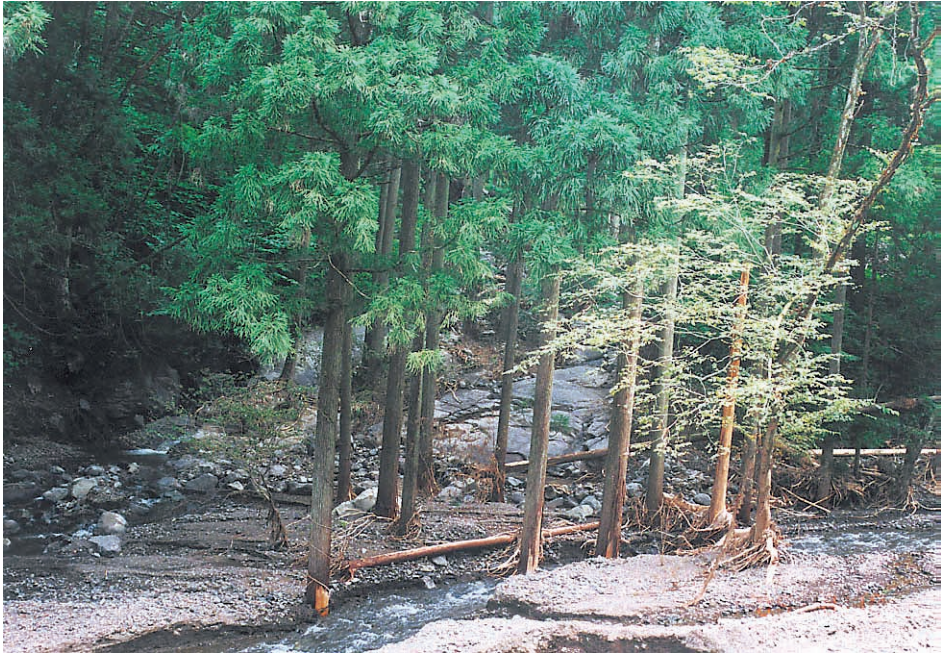
今回の水害では、山地部での地汙りや大崩落は比較的少なかった。しかし、豪雨時に一時に流れ出した溪流上部の土石は、植生を削り取ったため、遠くから見ると緑の山地部に多数の赤茶色の線状傷跡を残した。1年後には、傷跡に雑草や笹が生い茂り、遠くから見ると、1年前の状況は全く分からなくなっている。

**写真13**：水害直後の土石流出口。出口の杉はまだ生きている。渓谷出口には比較的細かい土石が堆積している。
